Contaminação por mercúrio na Odontologia: a utilidade da análise quantitativa em ambiente de prática restauradora com amálgama

Mercury contamination in Dentistry: the utility of quantitative analysis in environment with amalgam restorative practice

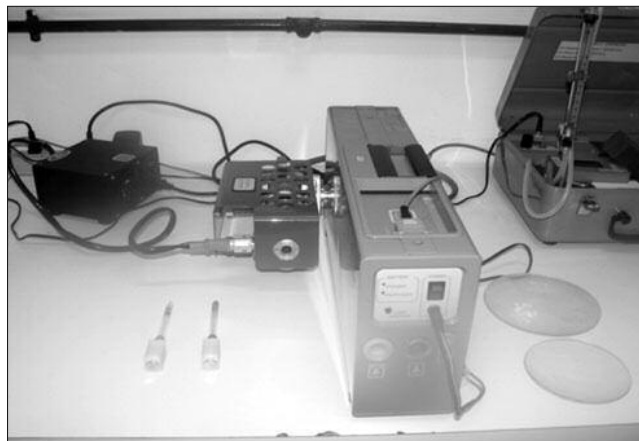
Figura 1. Apresentação física do analisador Zeeman quantitativo que converte em dados a presença de mercúrio em amostras de diversas formas físicas, líquidas, sólidas ou gasosas

Foi realizada uma inspeção do ar em locais específicos com a finalidade de medir o teor de vapor de mercúrio através de um aparelho analisador Zeeman quantitativo avançado de mercúrio da marca Lumex modelo RA-915+ (Figura 1). A escolha dos locais inspecionados foi feita de forma aleatória, tomando-se como condição a de serem locais onde se realizam atividades com restaurações de amálgama. Áreas onde não se realizam atividades com amálgama serviram como efeito comparativo e checagem de leitura.

O analisador utilizado possui sensibilidade elevada multifacetada original para a monitoração ambiental e para a detecção real do tempo do vapor de mercúrio nos seguintes locais: ar, água, pilhas, óleo e condensantes sólidos, sedimentos, gêneros alimentícios e outros. Possui potencialidade original de executar medidas diretas rápidas e precisas. O processamento se dá através da foto-detecção de radiação e posterior conversão analógico-digital dos sinais elétricos em dados.

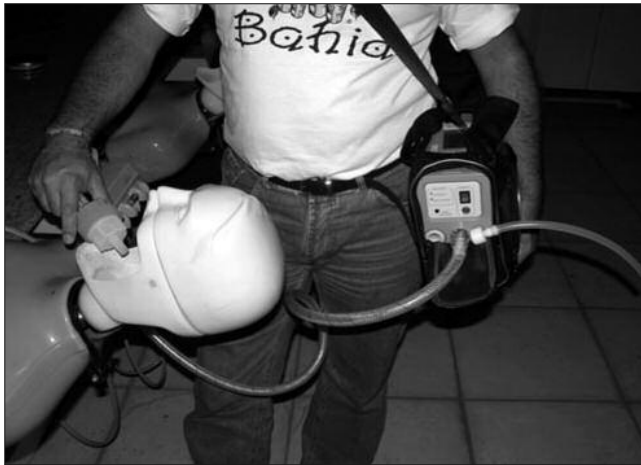
Figura 3. Inspeção do manequim de prática de treino no Laboratório Multidisciplinar 104

Os locais de escolha foram nas dependências da Faculdade São José, especialmente na Clínica Odontológica onde se realizam restaurações com amálgama em pacientes. As cadeiras são dispostas na clínica segundo o esquema da Figura 2. Foi inspecionado também o Laboratório Multidisciplinar 104 onde se realizam restaurações com amálgama em manequins de resina (Figura 3) e em

– Manequim para prática: 211 ngHg/m³

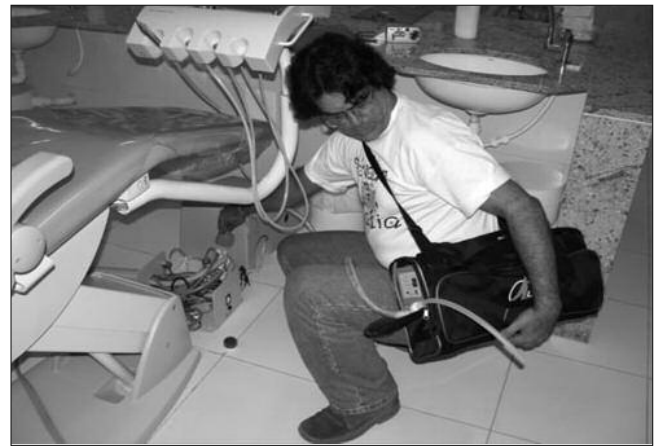
Figura 4. Profissional do CETEM realizando a inspeção do ar do fim da tubulação de dejetos da cuspeira do equipo H

| Cadeiras | C ngHg/m ³ |
|---|---|
| H | 26.140 ngHg/m ³ |

Foi realizada a análise do ar do fim da tubulação que leva os dejetos da cuspeira ao esgoto (Figura 4), bem como a análise do ar do amalgamador (Figura 5), das cápsulas que contém a liga para a restauração e o ar/ambiente.

As tubulações das cadeiras C, E, F e H, dentre os selecionados para inspeção, foram as que apresentaram os maiores índices de contaminação por vapor mercúrio, podendo indicar que concentraram naquele período uma maior frequência das atividades de restaurações com amálgama realizadas pelos alunos. A cadeira H dentre as selecionadas foi a que apresentou a maior leitura quantitativa da presença do vapor do metal.

Os teores de contaminação das tubulações das cadeiras indicam que as medidas de descarte de resíduos de amálgama não estão sendo realizadas adequadamente.
