Gradiente de degradação ambiental no Ribeirão Jacaré, São Paulo, Brasil: avaliação utilizando o protocolo de avaliação rápida de rios

Environmental degradation gradient in Ribeirão Jacaré, São Paulo, Brazil: assessment using the Rapid River Assessment Protocol (RAP)

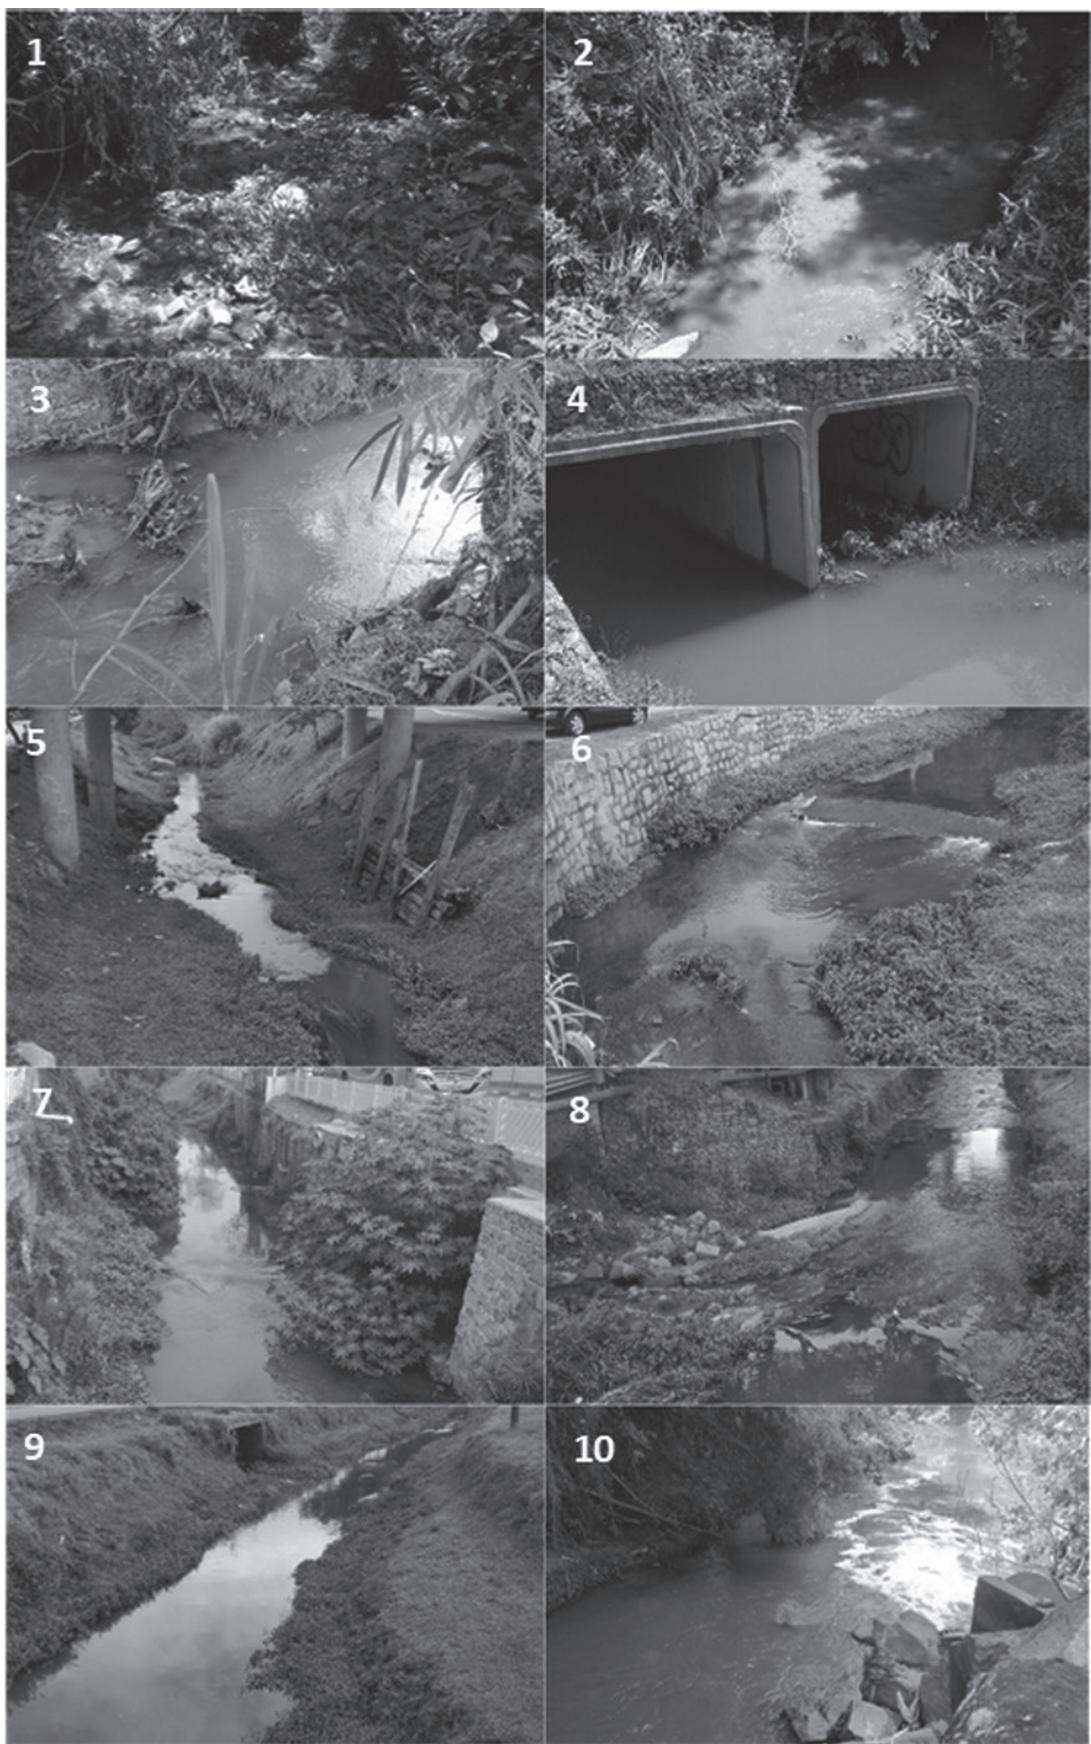
Figura 1. Fotografia dos pontos amostrados. 1-4 – zona rural; 5-10 – zona urbana.

A aplicação do protocolo nos dez pontos de amostragem revelou um padrão consistente com a hipótese inicial, evidenciando um gradiente de degradação da zona rural para a urbana (Tabela 4). Na zona rural, dois pontos (50%) foram classificados como naturais, com destaque para a nascente (Ponto 1), que obteve a maior pontuação (86). Outros dois pontos apresentaram sinais de alteração moderada, relacionados à presença de estradas e intervenções localizadas. Na zona urbana, apenas o Ponto 5 foi classificado como alterado, enquanto os demais (83,3%) foram considerados impactados, indicando forte degradação. O Ponto 7 apresentou o menor valor registrado, caracterizando-se como o trecho mais comprometido do ribeirão.

As médias reforçam esse contraste: a zona rural obteve 65,5 pontos, enquanto a zona urbana apresentou apenas 34,0. Entre os parâmetros mais críticos estiveram a ausência de vegetação ripária, a erosão das margens e a presença de efluentes domésticos e industriais. Efluentes espumosos e de coloração azulada foram observados no Ponto 9, enquanto no Ponto 10 registrou-se lançamento de esgoto de coloração escura e odor intenso.
