**PROBLEMAS DECORRENTES DE UMA FOTOPOLIMERIZAÇÃO**  
**INADEQUADA DAS RESINAS COMPOSTAS**

Trabalho de Conclusão de Curso  
para obtenção do título de Graduação em  
Odontologia apresentado à Universidade  
Paulista - UNIP.

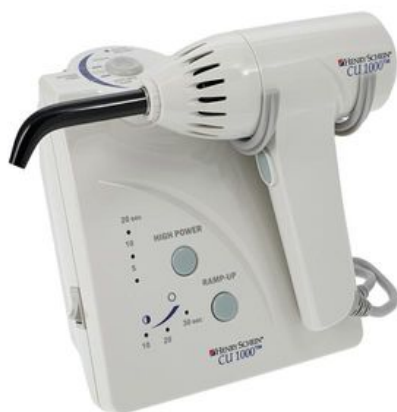
Figura 1. Fotopolimerizador de luz halógena de quartzo-tungstênio

De acordo com Bertolo, o primeiro fotopolimerizador, criado foi feito de luz halógena de quartzo tungstênio, com uma tecnologia de baixo custo, vida útil de 40 a 50 horas e uma potência de 400 a 500 mW/cm<sup>2</sup>. Uma de suas desvantagens é a irradiação infravermelha, uma energia elétrica convertida em calor, fator que diminui a durabilidade e eficácia das restaurações em resina composta, podendo ainda aumentar a temperatura intrapulpar (Figueiredo, O.M.C, et al., 2023).

Nas figuras 1 a 5, observa-se a evolução dos fotopolimerizadores, evidenciando as mudanças ocorridas desde os primeiros aparelhos utilizados na fotopolimerização da resina composta. Além da redução no tamanho, houve avanços significativos em potência, vida útil e custo. De acordo com Melo, S.R.R.A. et al., 2020, os fotopolimerizadores de LED de terceira geração são considerados os mais eficientes, eles não provocam o superaquecimento da polpa dental, embora apresentem um custo mais elevado. Como exemplos, destacam-se os modelos Valo e Blueshape. Da mesma forma que Granadeiro, C.F, et al., 2021 afirma que a luz LED é emitida por diodos e fótons que provocam um mínimo aquecimento da polpa.

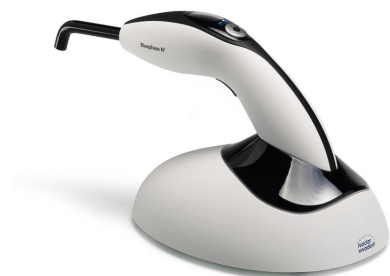
Figura 5. Fotopolimerizador Blueshape

Depois de muita evolução, principalmente no ramo da Odontologia estética, o mercado lançou o fotopolimerizador LED 2º e 3º geração, conhecidos como polywave, com uma tecnologia de alto custo, com maior potência e profundidade de cura, sem possibilidade de superaquecer a polpa, uma potência acima de 1000

mW/cm<sup>2</sup>, com maior profundidade de polimerização. Um exemplo muito conhecido e famoso é o fotopolimerizador Valo Led e o Bluephase. (Melo, S.R.R.A, et al., 2020).

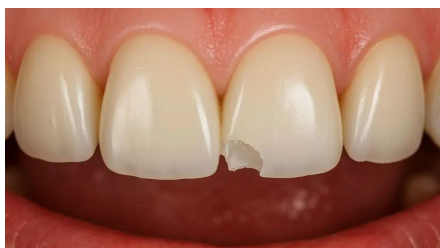
Figura 6. Fratura de resina composta em dente anterior

A resistência à fratura das resinas compostas também está relacionada ao grau de conversão dos seus monômeros durante a polimerização, se ocorrer uma falha nesse processo o material restaurador desenvolve uma matriz orgânica com menos resistência à fratura, trincas e desgastes. O estudo feito por Ferracane determinou que as falhas ocorrem principalmente em dentes posteriores devido às cargas mastigatórias, já que as forças oclusais são mais intensas nessa região. A

fratura também pode ocorrer no corpo da restauração e nas interfaces mal polimerizadas, geralmente em regiões com porosidade, devido excesso de tensão pela contração de polimerização. As áreas que não sofrem correta “cura” do material, funcionam como zonas de fraqueza, que estão mais suscetíveis à fratura, durante a função mastigatória ou sob estresse térmico (Ferracane, J.L, et al., 2010).

De acordo com Ferracane, J.L, et al., 2010 em relação a durabilidade das restaurações em resina composta, as regiões submetidas a forças mastigatórias, como os dentes posteriores, são mais suscetíveis a fraturas quando comparadas a dentes anteriores. Além disso ele afirma que devido a áreas que não sofrem a correta “cura” do material funcionam como zona de fraqueza, mais suscetíveis a fraturas assim como Queiroz, M.V, et al., 2024 fala do risco de microtrincas na superfície se não ocorre uma adequada fotopolimerização.

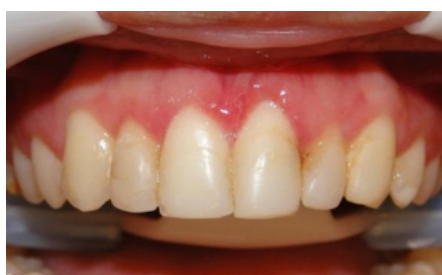
Figura 8. Manchamento de resina composta

As resinas compostas apresentam excelente opacidade e boa translucidez sendo muito utilizadas na odontologia estética. Para avaliar a cor dessas resinas, o método visual é o mais comum, embora a colorimetria também seja usada, pois mede de forma quantitativa as mudanças de cor. Com o passar do tempo, é comum que as restaurações na cavidade oral podem sofrer mudanças físicas e químicas, causando desgaste e alteração de cor. Essas alterações podem ser classificadas em fatores intrínsecos e extrínsecos. Considera-se os fatores intrínsecos, aqueles que envolvem a descoloração do próprio material, causada por falhas na matriz da

resina ou na interface entre a matriz, devido uma fotopolimerização inadequada. Essas falhas provocam alterações químicas na matriz da resina composta e oxidação dos monômeros não polimerizados, contribuindo para a mudança de cor. Os incrementos de resina composta necessitam ter até 2mm de espessura e devem ser fotopolimerizados individualmente, porém o último incremento em contato com o oxigênio pode não polimerizar corretamente, o que aumenta ainda mais o risco de manchas na resina, já que as superfícies da restauração ficam mais porosas, menos resistentes ao desgaste e menor resistência química e oxidativa. Segundo Burity, a técnica de fotoativação deve ser realizada com atenção pois uma baixa intensidade de luz ou tempo insuficiente podem deixar monômeros não reagidos, favorecendo o aumento da solubilidade, a formação de microtrincas e a penetração de moléculas pigmentadas, causando manchamento (Burity, E.K.T, et al., 2023).

Como mencionado em um estudo feito por Burity, E.K.T, et al., 2023 quanto a estética, pode ocorrer a descoloração da resina composta causada por falhas na matriz da resina ou na interface entre a matriz, devido uma fotopolimerização inadequada. Tal fato se alinha à revisão de Queiroz, M.V et al., 2024, que aponta que uma inadequada fotoativação aumenta o risco de penetração de moléculas pigmentadas na resina, podendo causar manchamento.

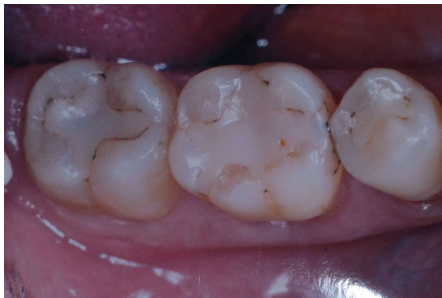
Figura 9. Resina composta infiltrada

A cárie secundária é uma doença proveniente de uma infiltração, uma lesão que se desenvolve em dentes previamente restaurados com resina composta causada por falhas na adesão entre o dente e o material restaurador. Uma das principais causas dessa falha é a fotopolimerização inadequada, que compromete o selamento marginal da restauração. O selamento marginal é essencial para durabilidade da restauração, esse defeito na interface dente-restauração permite o

acúmulo de biofilme bacteriano e penetração de fluidos favorecendo o aparecimento da cárie. Além disso, pode gerar micro infiltrações que favorecem a entrada de microrganismos como as bactérias *Streptococcus mutans*, *Actinomyces* e *Lactobacilos*, que também estão presentes na cárie primária. Portanto, para evitar o desenvolvimento de infiltrações é fundamental garantir um vedamento marginal eficaz durante a fotopolimerização da resina composta (JUNIOR, J.M.N, et al., 2020).

Para exemplificar as infiltrações marginais, JUNIOR, J.M.N, et al., 2020 demonstrou que as restaurações mal polimerizadas aumentam o risco de cárie secundária, uma das principais causas de substituição de restaurações em clínicas odontológicas. Isso acontece devido acúmulo de biofilme nas regiões de falha adesiva, que quando acumulados podem se tornar infiltrações, comprometendo a restauração e o dente.
